## Opera Universitaria di Trento

Studentato Mayer, piazzetta Solesin, 1 – TRENTO

*Perizia estimativa tecnico-economica preliminare ad intervento edile per ricerca origine infiltrazione, riparazione e riassetto di porzione base facciata nord e tratto di marciapiede nello studentato Mayer sito in P.ta Solesin, 1 a Trento.*

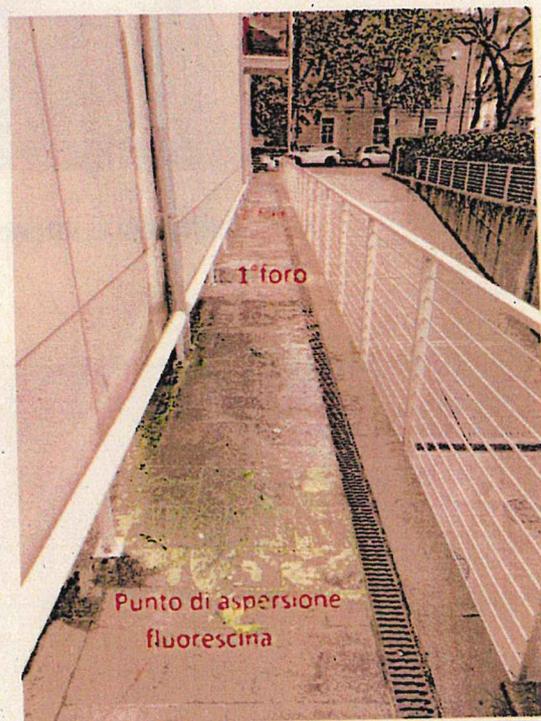
Altra prova, per capire se il ristagno era diffuso oppure localizzato, è stata la dispersione su di un punto del marciapiede distante tra i 10 e i 15 metri dal punto ispezionato, di fluorescina seguita da alcune secchiate di acqua e quindi da una pioggia copiosa durata tutta la notte. Vedi foto 2 e 3.

Il giorno dopo la piccola pozzanghera si era tinta di verde e ciò confermava che il marciapiede nei suoi strati intermedi faceva effetto vasca.

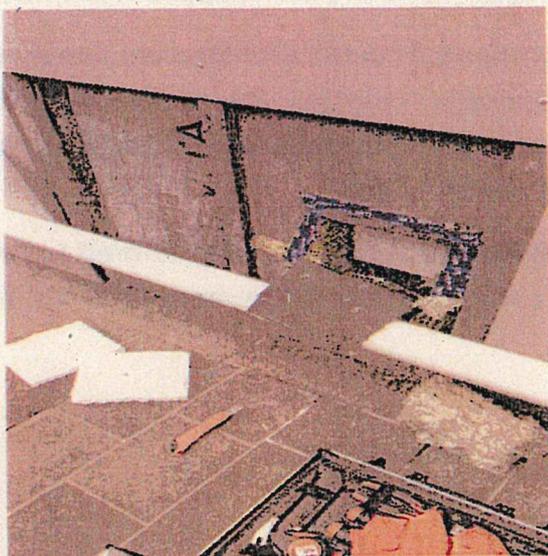
Pannello contenente il rilevatore foto 4

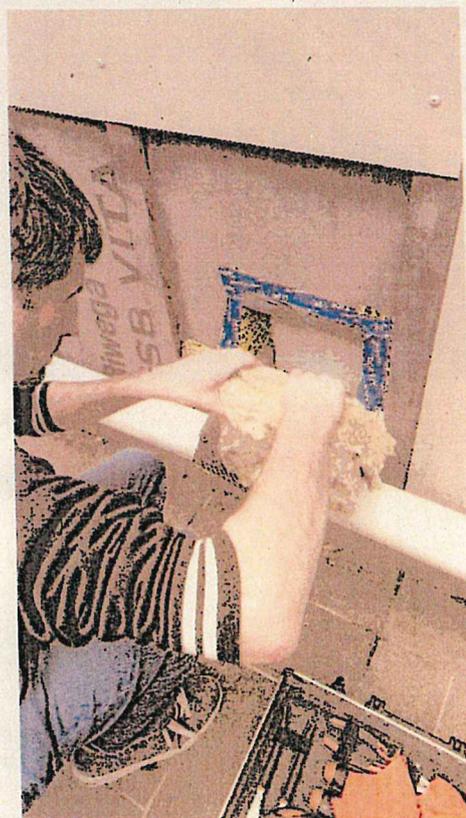
RICERCA RILEVATORE foto 6

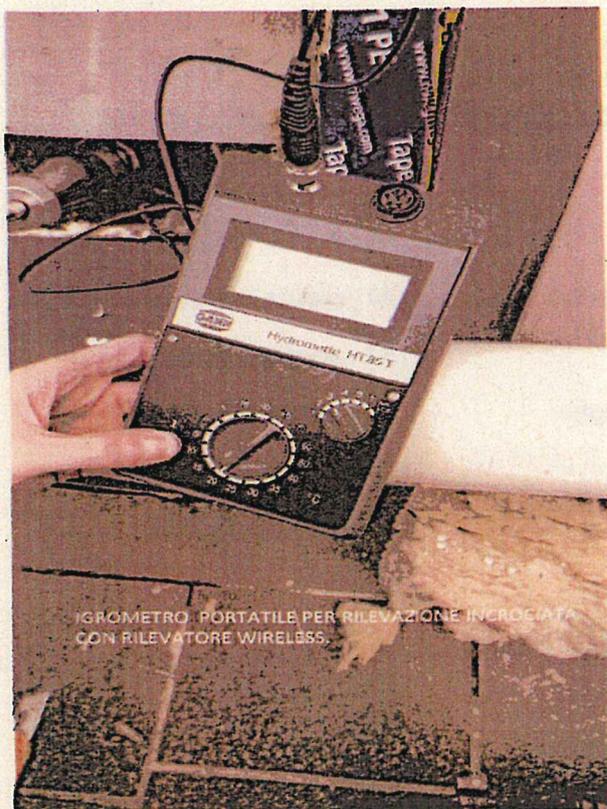
1^ misurazione su legno fuori terra foto 7

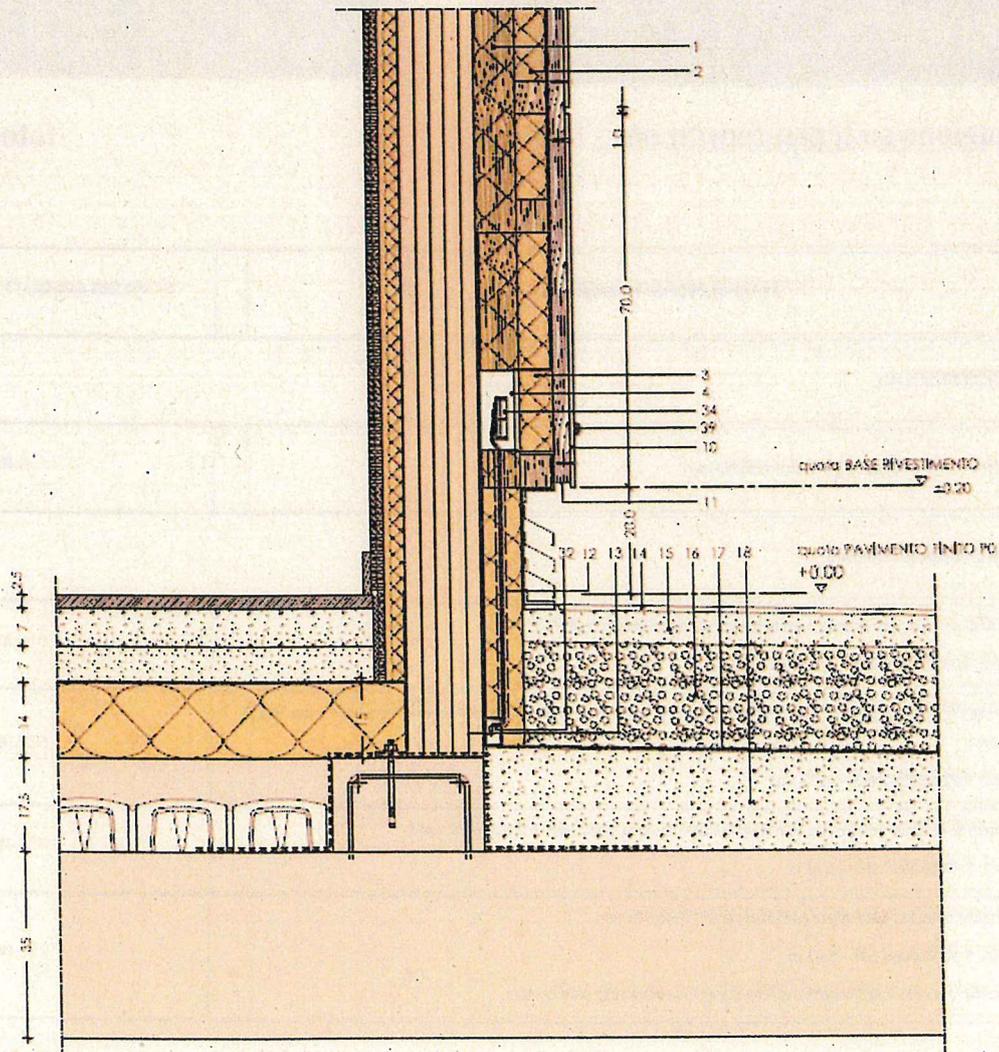
Fig. 1

Da un controllo a video dei valori di umidità di tutti i sensori, con valori medi compresi tra il 6 e il 10 %, spiccava quello relativo al sensore sopraccitato che superava il 30 %, come anche constatato con ispezione manuale.

Posizione dei sensori wireless a piano terra sia interni che esterni. Notare quello contraddistinto dal pallino blu e cerchiato di rosso che corrisponde a quello di cui sopra con gli elettrodi piantati nell'xlam sottoterra. Quelli contraddistinti dal colore giallo per lo più sul lato via Buonarroti, sono piantati comunque nell'xlam ma fuori terra poiché poggiato su cordolo in calcestruzzo. In effetti i valori di umidità di quest'ultimi risultano in un range di normalità.
